# MIKROPLASTIK

## in Kärntner Gewässern

# Impressum - Mikroplastik in Kärntner Gewässern

Stand: Juli 2023

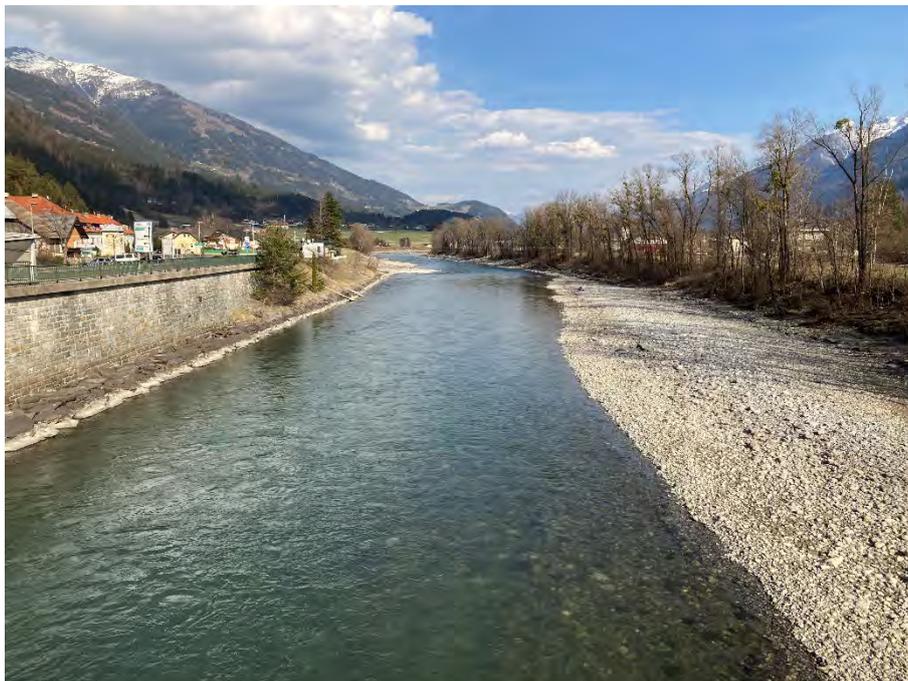
Abbildung 2: Drau – Oberdrauburg (© Amt der Kärntner Landesregierung)

An der Probenahmestelle des linken Ufers liegt der Hauptstromstrich, rechtsufrig befindet sich eine Schotterbank mit geringerer Fließgeschwindigkeit.

Ca. 20 km flussauf befindet sich die Stadt Lienz mit rund 12.000 Einwohnern. In die Drau gelangen die Oberflächenwässer der Stadt sowie von Straßenabschnitten der Drautal-Bundesstraße. Weiters werden die Abwässer des Abwasserverbandes Lienzer Talboden mit einem Ausbaugrad von 56.800 Einwohnerwerten (EW) eingeleitet.

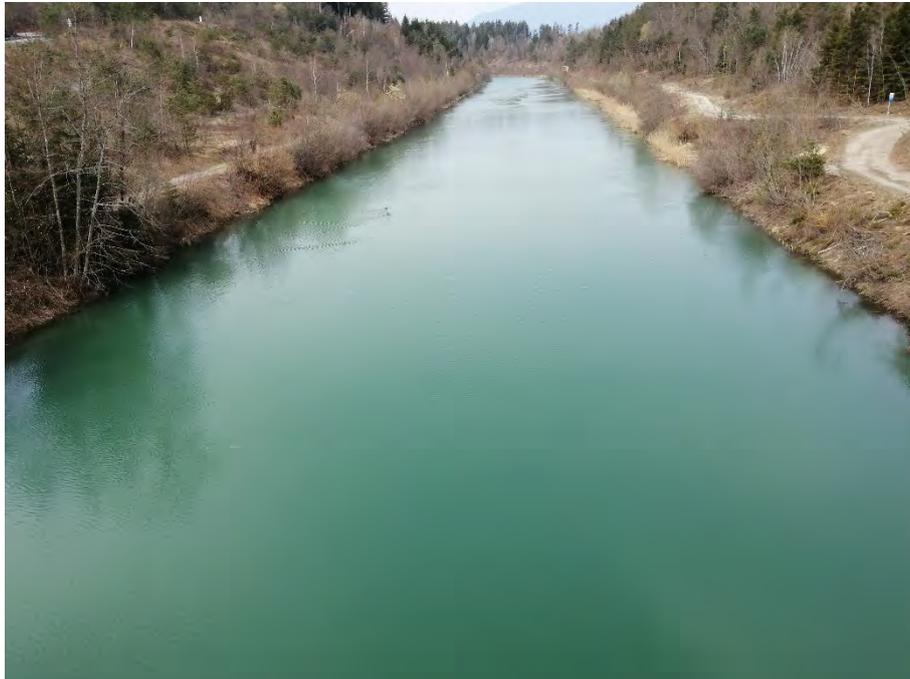
*Abbildung 3: Drau – Rosegger Werkskanal (© Amt der Kärntner Landesregierung)*

Die Drau fließt in diesem Bereich in einem im Uferbereich etwas naturnah ausgestalteten, ansonsten betonierten Werkskanal (siehe Abbildung 3) mit kiesig-schlammigem Untergrund. Davor werden 5 m<sup>3</sup>/s in das Hauptbett der Drau, die sogenannten Rosegger Schleife, abgeleitet. Die Breite des Werkskanales beträgt rd. 35 m, die Tiefe rd. 3 m.

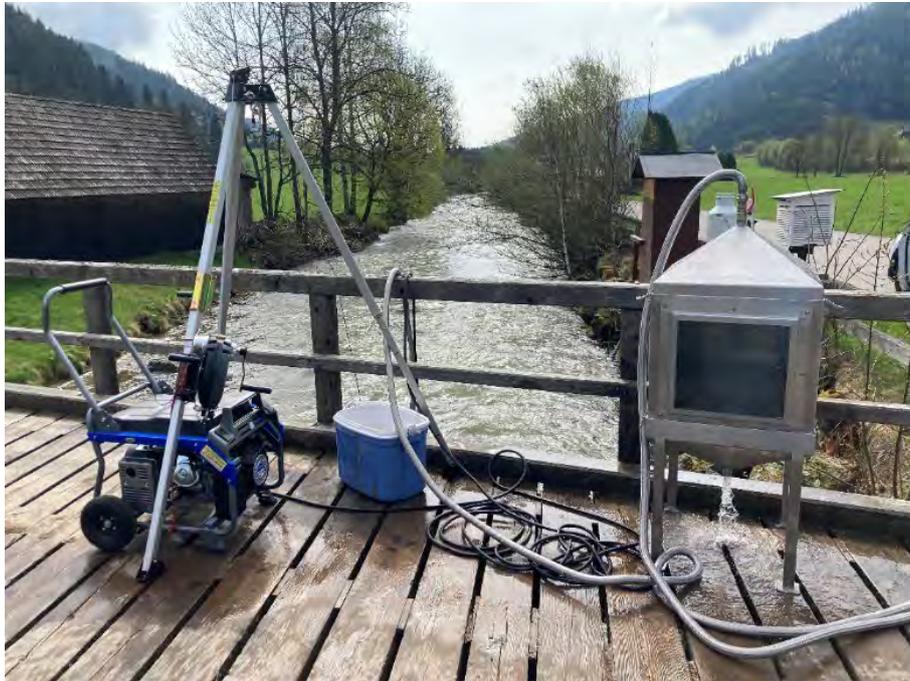
*Abbildung 5: Gurk – Maitratten (© Amt der Kärntner Landesregierung)*

Die Gurk weist in diesem Bereich eine Mittelwasserführung von 3,77 m<sup>3</sup>/s auf. Der Niederwasserabfluss liegt bei 0,53 m<sup>3</sup>/s. Zum Zeitpunkt der Probenahme betrug die Wasserführung 5 m<sup>3</sup>/s. Die Gewässerbreite liegt bei 10 m, die Tiefe bei rd. 0,8 m. Das Substrat setzt sich hauptsächlich aus Steinen und Schotter zusammen.

Im landwirtschaftlich, v. a. als Viehweide, und forstwirtschaftlich genutzten Einzugsgebiet, liegen einige Ortschaften und Siedlungen. Unmittelbar flussauf der Probenahmestelle befindet sich das Gelände einer größeren Holz- und Metallbaufirma mit Verarbeitungshallen und Parkplätzen (Betriebsfläche ca. 4 ha). Das betriebliche Abwasser wird zur Kläranlage Feldkirchen geleitet, die Oberflächenwässer gelangen in die Gurk.

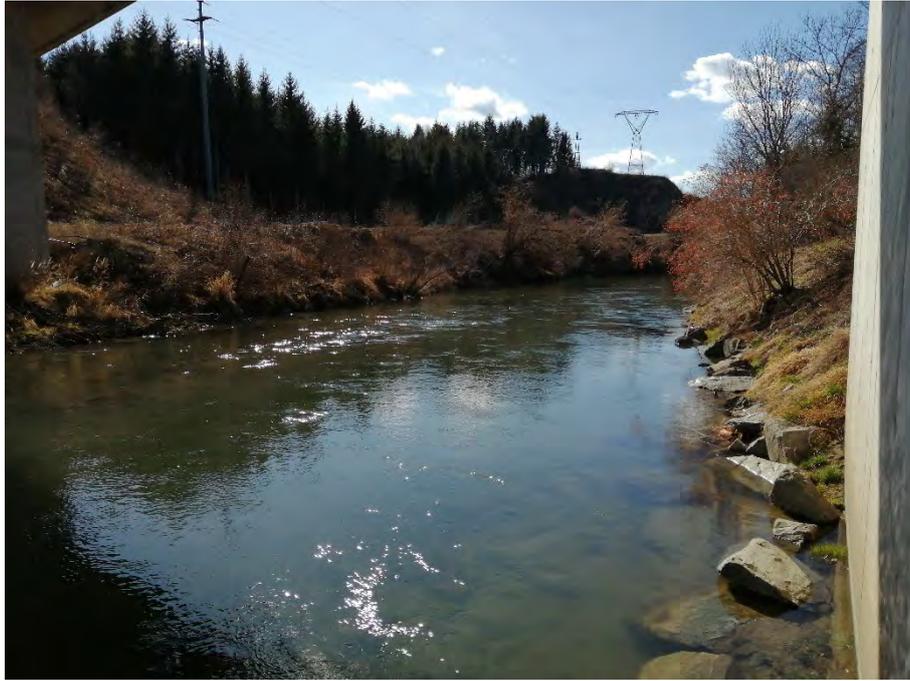
*Abbildung 6: Gurk – Möbling (© Amt der Kärntner Landesregierung)*

Die Probenahmestellen in Ufernähe sind in ihrer Charakteristik an beiden Ufern gleich, in der Mitte liegt der Hauptstromstrich.

Unmittelbar flussauf befindet sich eine Wasserkraftanlage mit kleiner Stauhaltung. Weiter flussauf befinden sich einige Ortschaften und Siedlungen. Das Einzugsgebiet ist von Viehweiden, Forstwirtschaft und Ackerbauflächen geprägt.

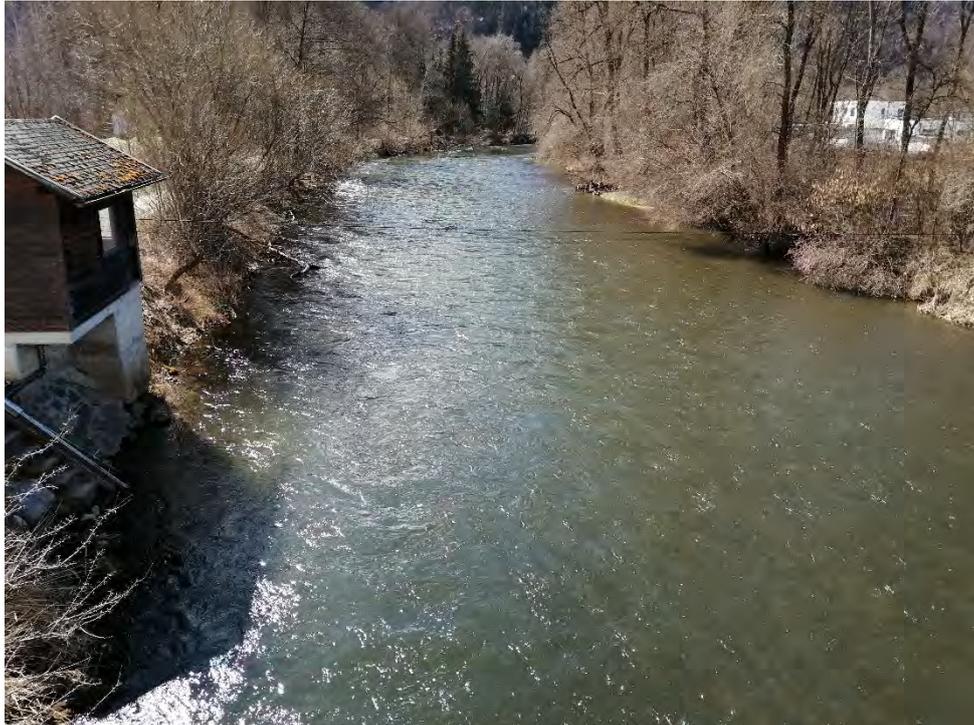
*Abbildung 7: Gurk – Gumisch (© Amt der Kärntner Landesregierung)*

Die Gurk weist in diesem Bereich eine Mittelwasserführung von 29,14 m<sup>3</sup>/s auf. Der Niederwasserabfluss liegt bei 8,85 m<sup>3</sup>/s. Zum Zeitpunkt der Probenahme betrug die Wasserführung 17 m<sup>3</sup>/s. Die Gewässerbreite liegt bei 25 m, die Tiefe bei rd. 0,8 m. Das Substrat setzt sich hauptsächlich aus Schotter und Kies zusammen.

An der Probenahmestelle des rechten Ufers liegt der Hauptstromstrich, linksufrig liegt eine geringere Fließgeschwindigkeit vor.

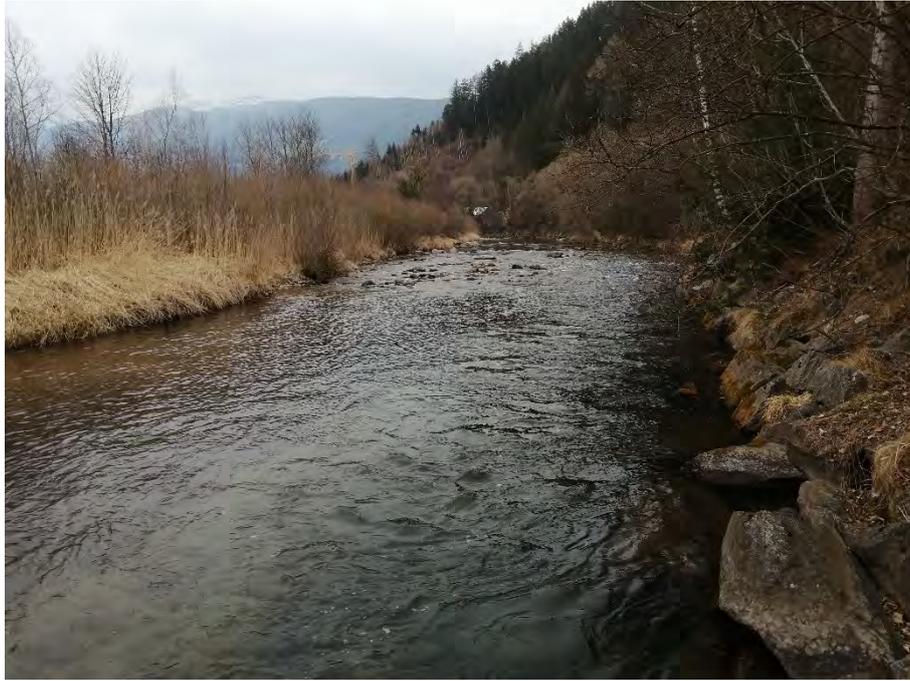
*Abbildung 8: Malta – Gmünd (© Amt der Kärntner Landesregierung)*

Der Fluss weist in diesem Bereich eine Mittelwasserführung von 3,52 m<sup>3</sup>/s auf. Der Niederwasserabfluss liegt bei 0,52 m<sup>3</sup>/s. Zum Zeitpunkt der Probenahme betrug die Wasserführung 2,9 m<sup>3</sup>/s. Die Gewässerbreite liegt bei 20 m, die Tiefe bei rd. 0,8 m.

Das Substrat setzt sich hauptsächlich aus Steinen und Schotter zusammen. Die Probenahme erfolgte im linksufrigen Stromstrich.

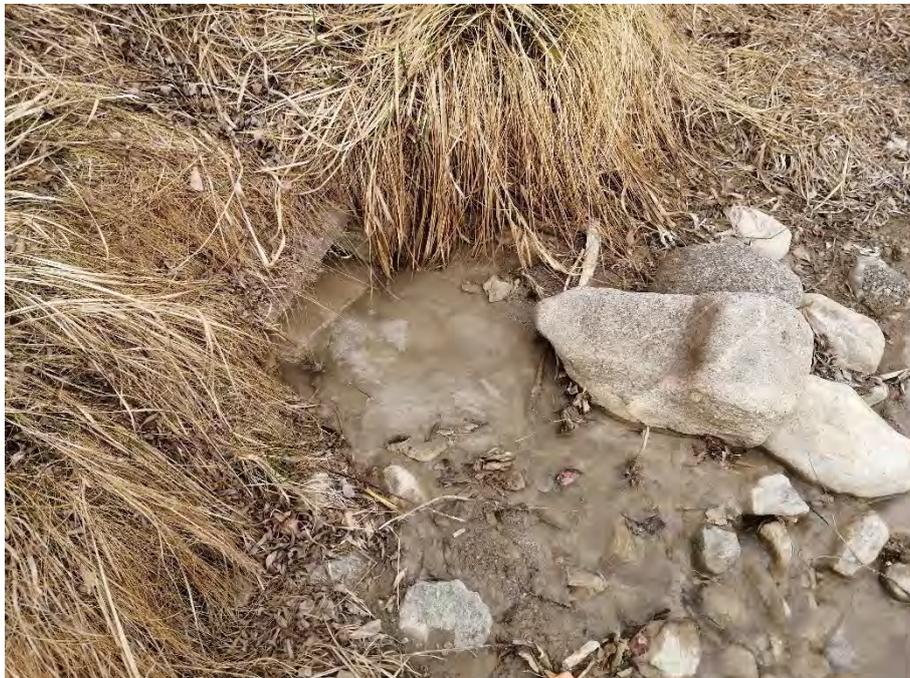
Im landwirtschaftlich, v. a. als Viehweide, und forstwirtschaftlich genutzten Einzugsgebiet liegen einige Ortschaften und Siedlungen. Unmittelbar flussauf der Probenahmestelle befindet sich das Gelände einer größeren Erdbau- und Steinbruchfirma mit Baurestmassenaufbereitung, Verarbeitungshallen, Manipulationsflächen und Parkplätzen (Betriebsfläche ca. 4 ha). Für diesen Betrieb wurde eine Autowaschanlage mit einer Einleitungsmenge von maximal 7 l/s über eine Mineralölabscheideranlage in die Malta genehmigt. Es liegt somit eine Einleitung auch außerhalb von Regenereignissen in die Malta vor.

*Abbildung 9: Einleitung Wasch-/Oberflächenwässer in die Malta (© Amt der Kärntner Landesregierung)*

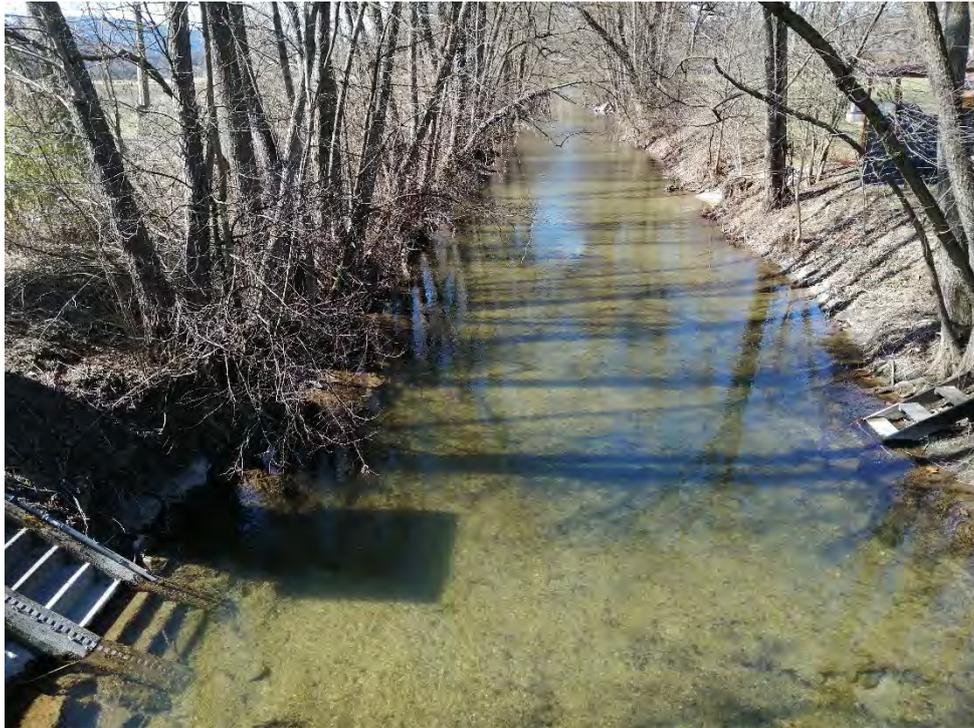
*Abbildung 10: Glanfurt – St. Ruprecht (© Amt der Kärntner Landesregierung)*

Die Glanfurt ist der Abfluss des Wörthersees in Klagenfurt. Der Fluss weist eine Mittelwasserführung von  $2,7 \text{ m}^3/\text{s}$  auf. Der Niederwasserabfluss liegt bei  $0,5 \text{ m}^3/\text{s}$ . Zum Zeitpunkt der Probenahme betrug die Wasserführung  $1,6 \text{ m}^3/\text{s}$ . Die Gewässerbreite liegt bei 8 m, die Tiefe bei rd. 0,8 m. Das Substrat setzt sich hauptsächlich aus Steinen und Kies zusammen.

Die Probenahmestelle liegt ca. 5 km flussab des Wörthersees. Unmittelbar flussauf befindet sich eine Wasserkraftanlage mit einem kleinen Rückstau.

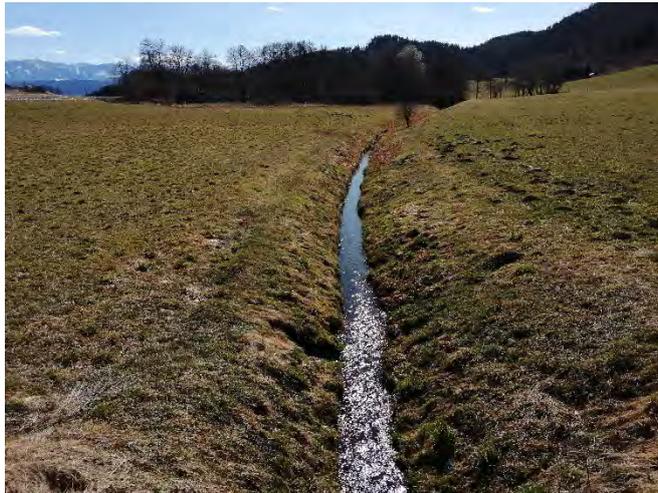
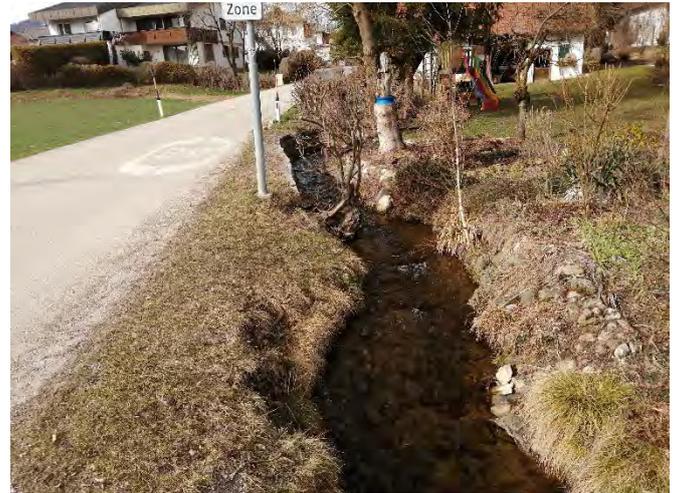
*Abbildung 11: Rababach – Gottesbichl (© Amt der Kärntner Landesregierung)*

Die Mittelwasserführung beträgt  $0,05 \text{ m}^3/\text{sec}$ , die Niederwasserführung  $0,010 \text{ m}^3/\text{s}$ .

Der Bach ist rund 1 m breit und 0,2 m tief, das Sediment besteht aus Kies und Sand. Die Wasserführung zum Zeitpunkt der Probenahme betrug 0,02 m<sup>3</sup>/s.

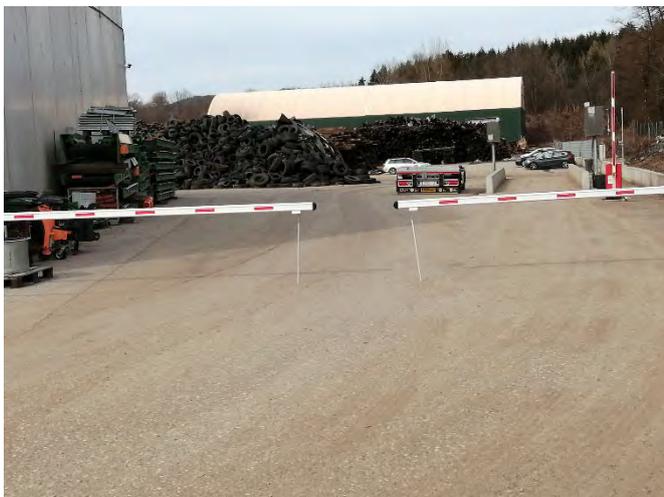
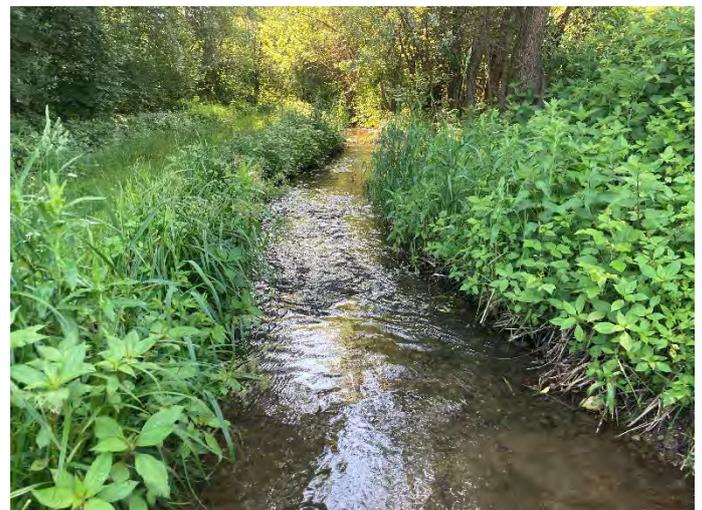
*Abbildung 12: Rababach – Niederdorf (© Amt der Kärntner Landesregierung)*

Die Mittelwasserführung beträgt 0,216 m<sup>3</sup>/s, die Niederwasserführung 0,030 m<sup>3</sup>/s.

Der Bach ist rund 2 m breit und 0,3 m tief. das Sediment besteht aus Kies und Sand. Die Wasserführung zum Zeitpunkt der Probenahme betrug 0,037 m<sup>3</sup>/s.

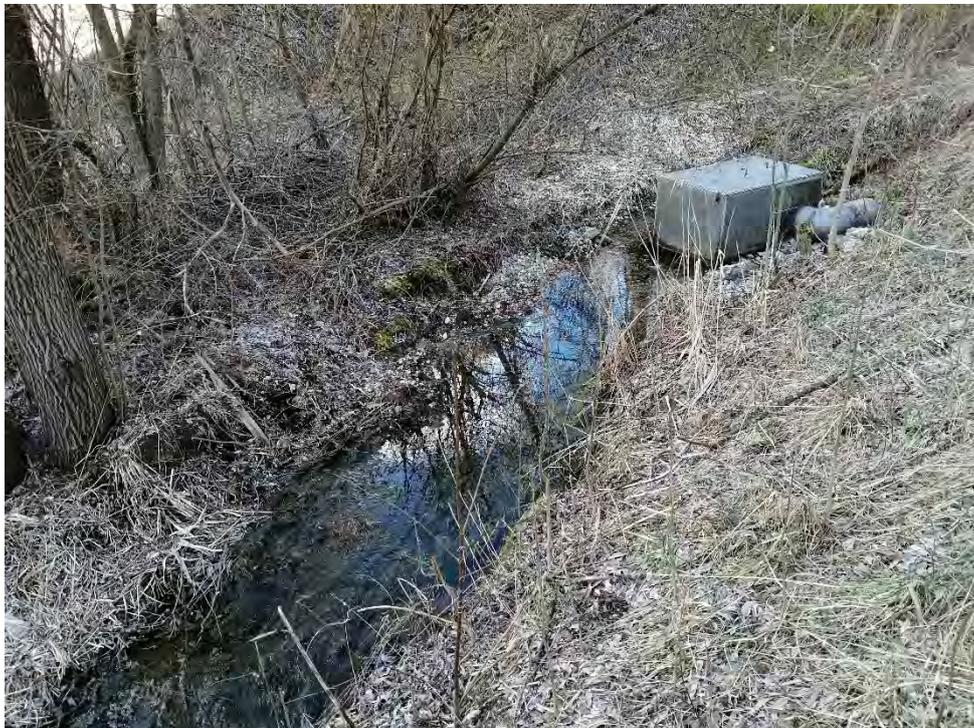
Abbildung 13: Peratschitzenbachzubringer mit Kasten aus Lochblechen (© Amt der Kärntner Landesregierung)

Unmittelbar bei der Probenahmestelle befindet sich die Einleitungsstelle einer Oberflächenentwässerung eines Kunststoffrecyclingbetriebes. Der Betrieb hat eine Gesamtfläche von rd. 12 ha, wobei 3 ha Betriebsgebäude und 9 ha nicht überdachte Manipulationsflächen und Lagerflächen sind. In der Vergangenheit traten in diesem Bereich bei Regenereignissen vermehrte Einträge von Plastikpartikeln aus der Manipulationsfläche des Betriebes auf. Aus diesem Grund wurde 2012 eine Filteranlage in Form eines Kastens aus Lochblechen mit einem Lochdurchmesser von 2 mm errichtet, die der Reinigung der Oberflächenwässer von Plastikpartikeln dienen sollte.

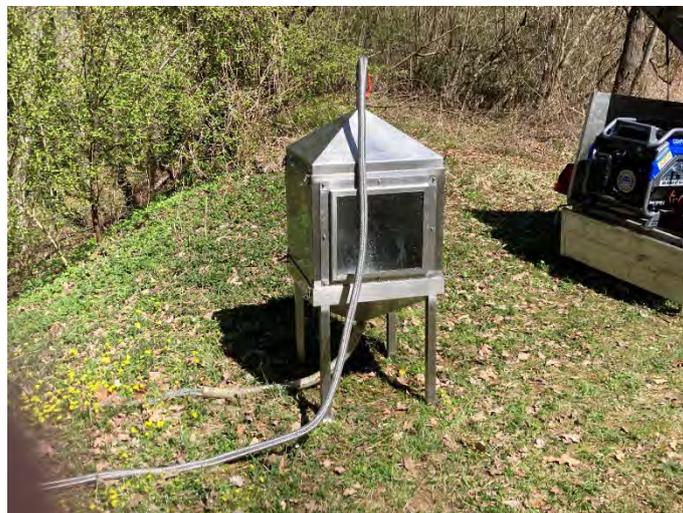
Abbildung 15: Filtrationsapparatur mit Zulaufschlauch und Pumpe (Hintergrund) (© Amt der Kärntner Landesregierung)

Die eigentliche Filtration fand in einem abgeschlossenen, transportierbaren Edelstahlkasten statt. Um die Filtration, welche sich über mehrere Stunden erstreckt, zu überwachen, wurde an der Front ein Sichtfenster eingebaut (Abbildung 15).

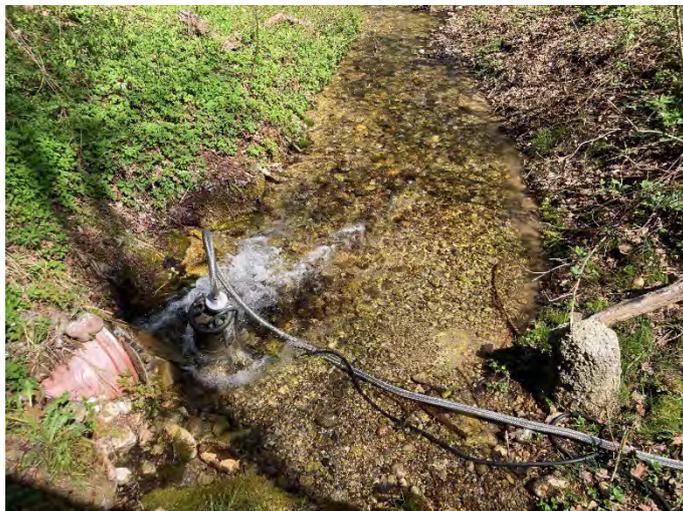
Aus diesem Grund wurde der zweite Versuch einer „sauberen“ Blindwertprobe beim Quellüberlauf der Peratschitzenquelle in Wasserhofen durchgeführt. Bei der erneuten Auswertung wurden zwar wieder Plastikteile im Filterkuchen gefunden, allerdings in einem so geringen Ausmaß, dass die Probe als Referenz verwendet werden konnte.

*Abbildung 17: Blindwert-Probenahme beim Quellüberlauf der Peratschitzenquelle (© Amt der Kärntner Landesregierung)*

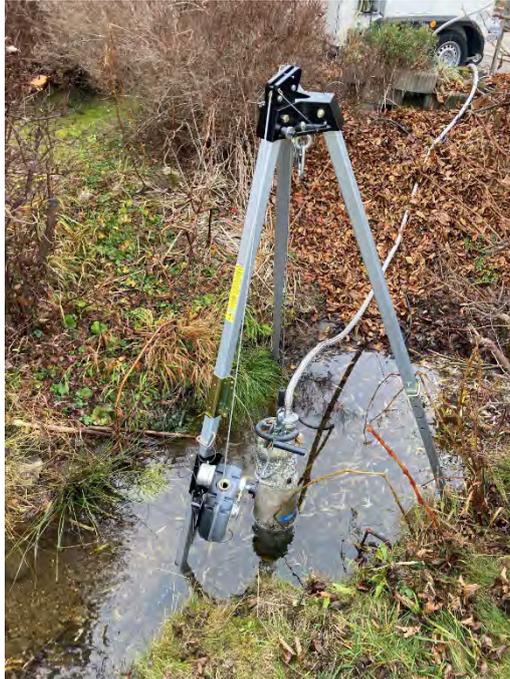
*Abbildung 18: Pumpe direkt im Rababach – Gottesbichl (© Amt der Kärntner Landesregierung)*

Gewässer aufgestellt werden. Mit dem Dreibein kann die Pumpe in verschiedene Wassertiefen eingebracht werden.

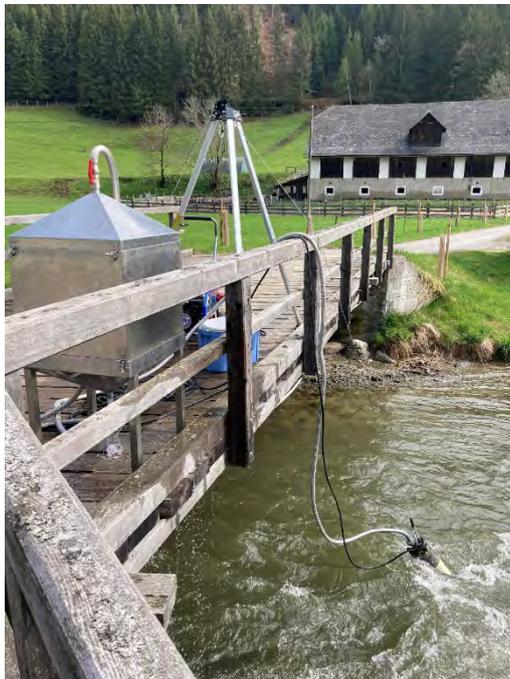
*Abbildung 19: Probenahme Gurk – Mairatten von der Brücke aus (© Amt der Kärntner Landesregierung)*

Die von der Ökologischen Gewässeraufsicht des Landes Kärnten entwickelte Methode eignet sich hervorragend für ein zukünftiges Monitoring von Mikroplastik in Fließgewässern. Auch kann die Maschenweite der Filter variabel gestaltet werden, um bei Bedarf verschiedene Fraktionen von Mikroplastik zu untersuchen. Es besteht auch

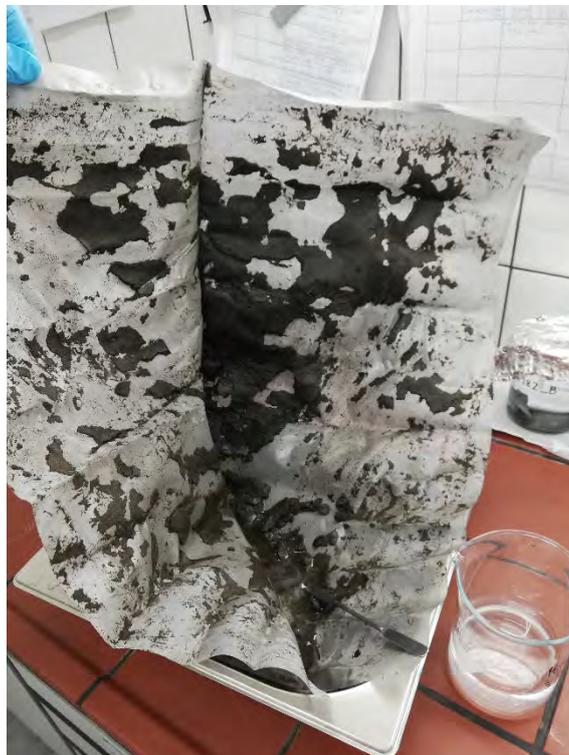
*Abbildung 20: Wasserprobe vor der Probenvorbereitung (© Umweltbundesamt)*

Die Proben gelangten auf 50  $\mu\text{m}$  (0,05 mm) Edelstahlnetzen in das Labor. Je nach Beladung der Netze wurde die gesamte Probenmenge bzw. ein Probenaliquot für die weitere Probenvorbereitung eingesetzt. Hierzu wurde zuerst das Probenmaterial mittels Metallspatel bzw. Löffel vom Probenahmesieb abgenommen und im Anschluss das Probenahmesieb mit Reinstwasser rückgespült. Die Spülfraktion wurde nach nochmaliger Absiebung bei 50  $\mu\text{m}$  mit dem Rest der Probe vereinigt. Etwaige Aliquotierungen wurden nach manueller Durchmischung der Proben durch Entnahme und Vereinigung mehrerer kleinerer Aliquote, entnommen an verschiedenen Stellen der Probe, durchgeführt.

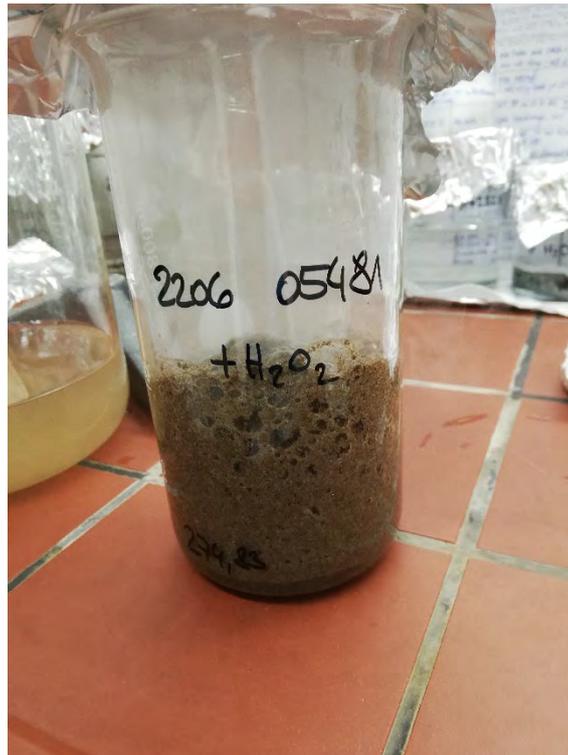
Abbildung 21: Oxidation organischer Matrixbestandteile (© Umweltbundesamt)

Zum Entfernen der Probenmatrix wurden mehrere chemisch-selektive sowie physikalische Behandlungsschritte durchgeführt. Diese umfassten die Behandlung mit Wasserstoffperoxid (Entfernung leicht oxidierbarer Organik), Imidazol-basierter ionischer Flüssigkeit (Lösen von Zellulose), Natronlauge bzw. Lipase (Entfettung), Salzsäure (Entfernung von Karbonaten) sowie mehrere Siebschritte und einen Schritt zur Dichtentrennung.

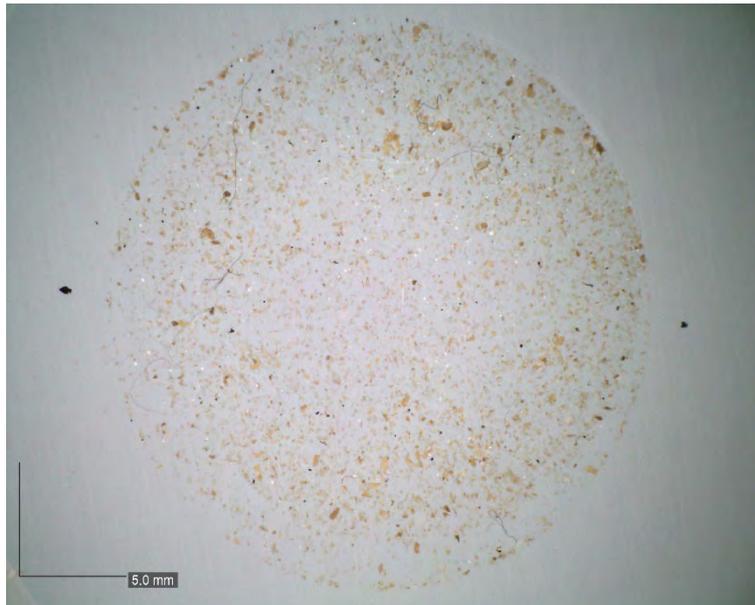
Abbildung 23: Messfertige Probe auf Filter, Wasserprobe Rababach – Niederdorf (© Umweltbundesamt)

Letztlich wurde das aufgereinigte Probenmaterial der Größenfraktion 0,05-0,5 mm für die Analytik auf einen Aluminiumoxid-Membranfilter aufgebracht und getrocknet.

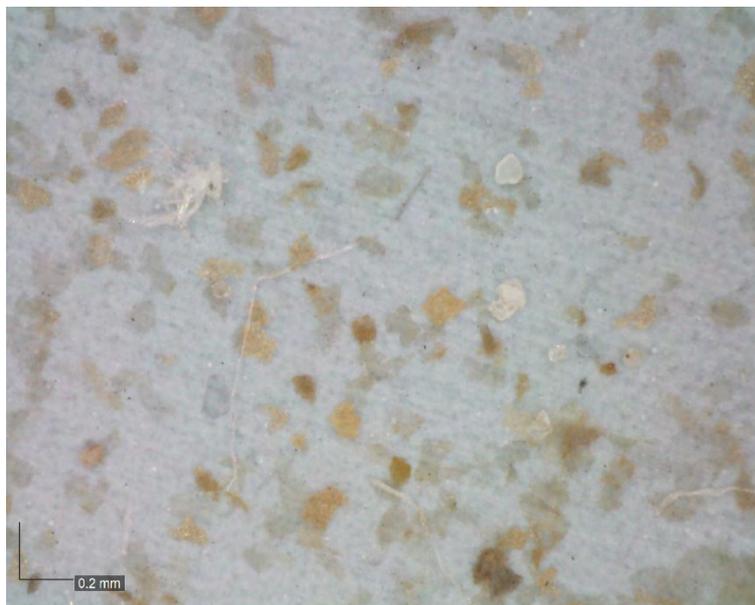
Abbildung 24: Detailaufnahme messfertige Probe auf Filter, Wasserprobe Rababach – Niederdorf (© Umweltbundesamt)

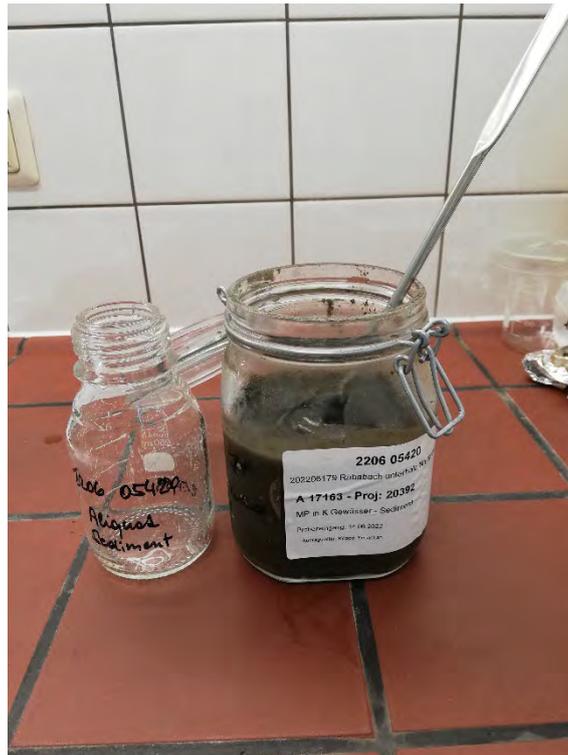
Abbildung 25: Sedimentprobe (© Umweltbundesamt)

Die Proben gelangten in 1 Liter Glasgebinden (Weckgläser, aluminiumkaschiert) in das Labor. Überstehendes Wasser wurde dekantiert und aus dem zurückgebliebenen Sediment ein Probenaliquot von ca. 150 g entnommen (an verschiedenen Stellen über das gesamte Gebindevolumen). Dieses wurde manuell durchmischt und im Anschluss drei Aliquote entnommen, von denen zwei separate Aliquote zu je rd. 20 g der weiteren Probenvorbereitung zugeführt und das dritte Aliquot zur Bestimmung der Trockenmasse herangezogen wurde.

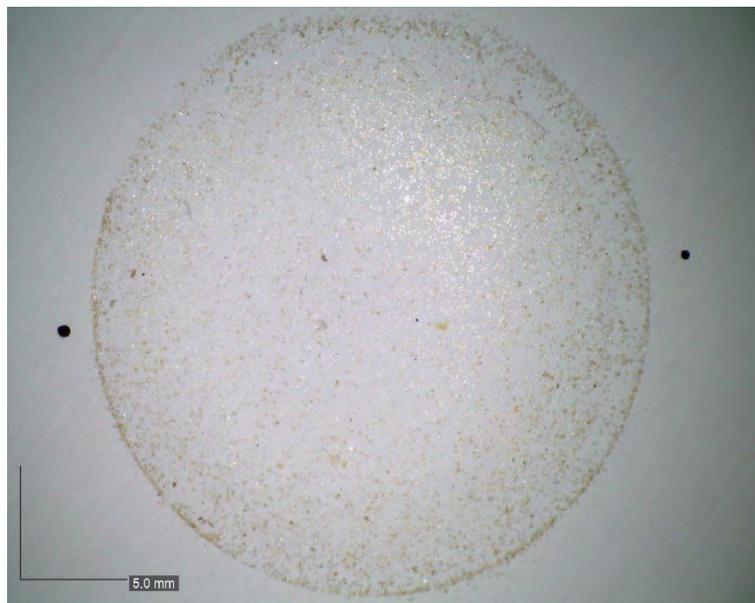
Abbildung 26: Messfertige Probe auf Filter, Sediment Malta – Gmünd (© Umweltbundesamt)

Letztlich wurde das aufbereitete Probenmaterial der Größenfraktion 0,05-0,5 mm für die Analytik auf einen Aluminiumoxid-Membranfilter aufgebracht und getrocknet.

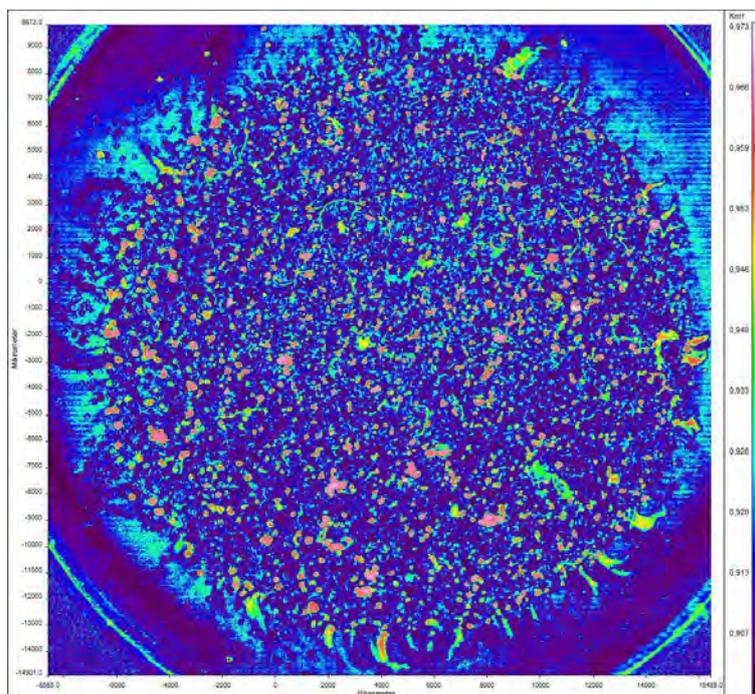
Abbildung 28: FTIR-Image – Falschfarbendarstellung, Korrelation PS (Beispielfoto) (© Umweltbundesamt)

Die Analytik erfolgte mittels FTIR-Mikroskopie auf den Aluminiumoxidfiltern im Transmissions-Imaging Modus. Es wurde auf die zehn gängigsten Kunststoffarten analysiert: Polyethylen (PE), Polypropylen (PP), Polystyrol (PS), Polyethylenterephthalat (PET), Polyurethan (PU), Polyvinylchlorid (PVC), Polyamid (PA), Polycarbonat (PC), Polymethylmethacrylat (PMMA) und Polyoxymethylen (POM). Die Auswertung erfolgte durch softwareunterstützten Korrelationsvergleich mit entsprechenden Referenzspektren der jeweiligen Polymertypen. Die Ergebnisse des Korrelationsvergleichs wurden durch erfahrenes Laborpersonal überprüft und verifiziert.

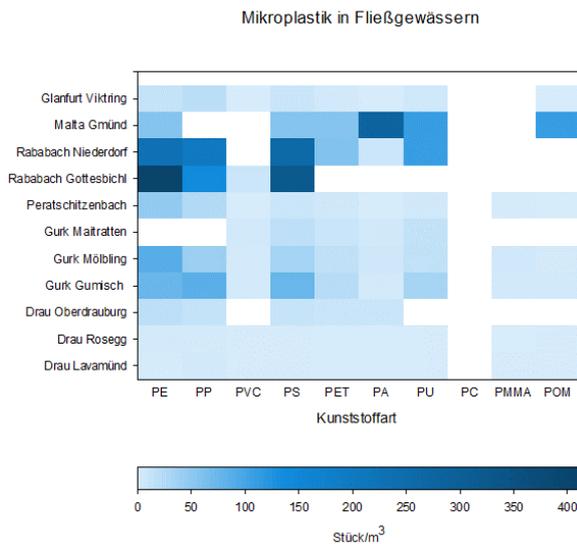
Abbildung 30: Farbliche Darstellung der gemessenen Konzentrationen von Mikroplastik in Fließgewässern bei allen Messstellen.

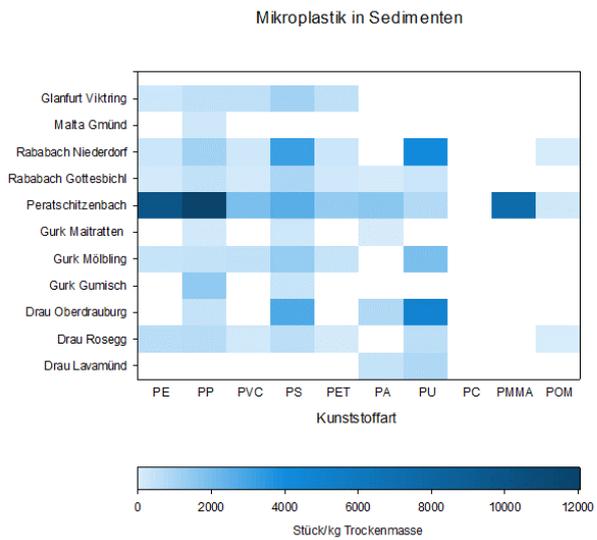
Abbildung 31: Farbliche Darstellung der gemessenen Konzentrationen von Mikroplastik in Sedimenten bei allen Messstellen.

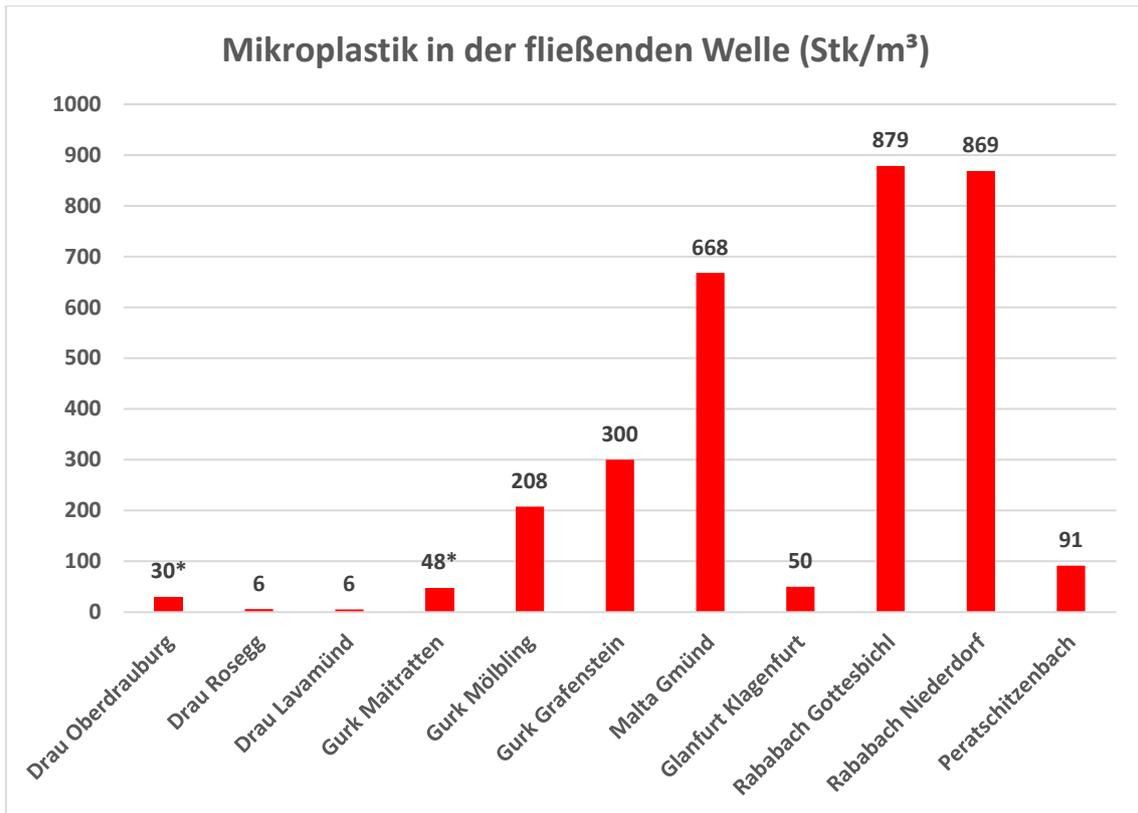
Abbildung 32: Anzahl von Mikroplastikteilen (Größe 0,05–0,5 mm) in den untersuchten Wasserproben in Stk/m<sup>3</sup>. (\*Wasserführung über dem Mittelwasser)

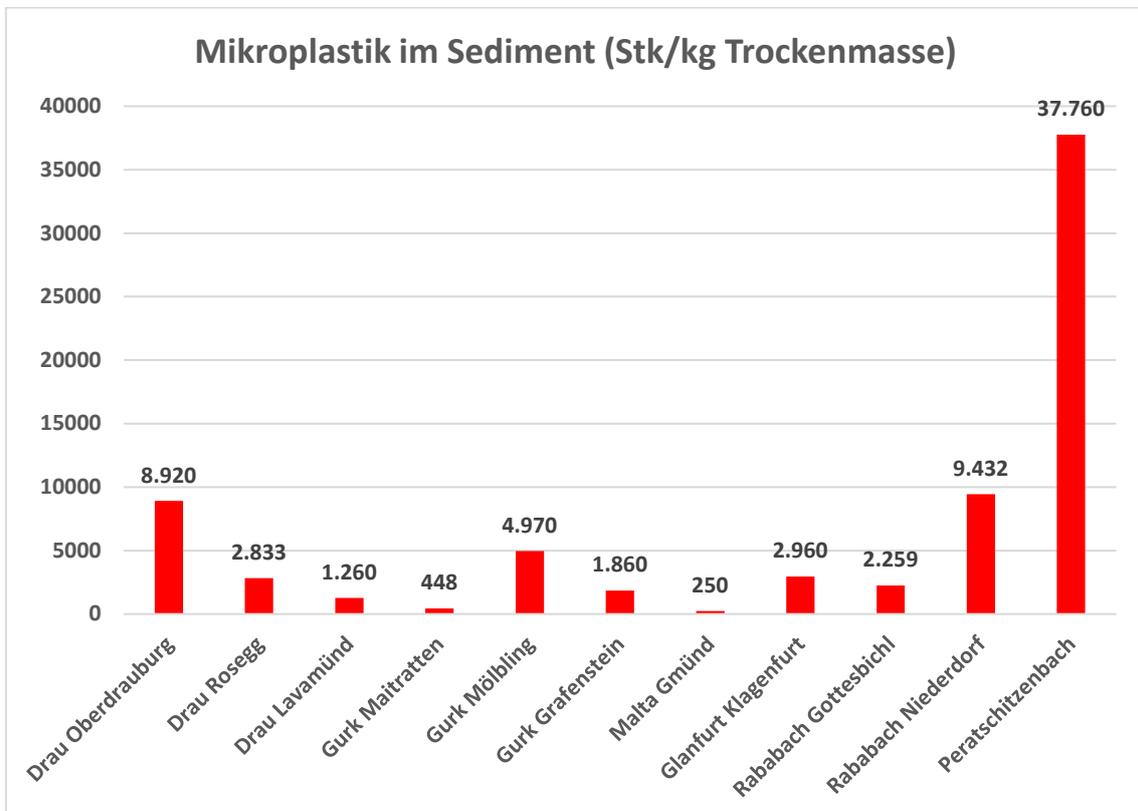
Abbildung 33: Anzahl von Mikroplastikteilen (Größe 0,05–0,5 mm) in den untersuchten Sedimentproben in Stk/kg Trockenmasse.

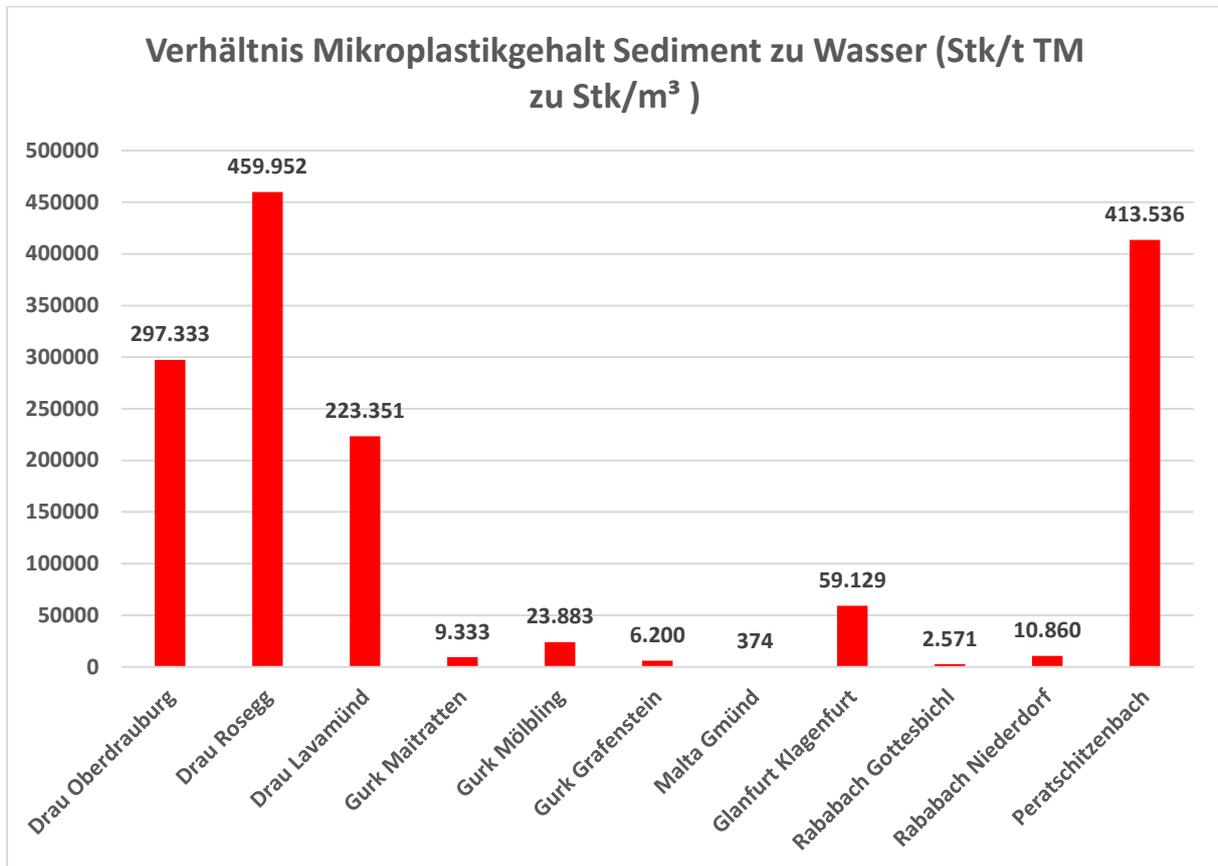
Abbildung 34: Verhältnis der Anzahl von Mikroplastikteilen (Größe 0,0–0,5 mm) von Sediment zu Wasser.

sind. Dies ist darauf zurückzuführen, dass im Einzugsgebiet einiger Messstellen (Malta, Rababach – Niederdorf) Betriebe mit Baurestmassenverwertung liegen und Polyurethan (PU) aufgrund der z. T. geringen Stabilität des Ausgangsmaterials (z. B. Bauschäume) ggf. deutlich stärker fragmentiert als andere Kunststoffe.
